Cliente FLANGE – ENGENHARIA E REPRESENTAÇÕES LTDA					<div>

</div>									
Local ESTAÇÃO DE TRATAMENTO DE ESGOTO SÃO LOURENÇO – MG														
Sondagem: SP-07 (ESTACA 17) Cota: 98,355														
Cota em relação ao RN	AMOSTRA	Profund. da camada (m)	Penetração (golpes/30cm) ----- 1ª e 2ª Penetração ----- 2ª e 3ª Penetração				Data 22/05/02		Escala 1/100					
			Nº de golpes		Gráfico		Ref. RS-0402-SL/01		Des. Nº 08					
N.A			1ª e 2ª	2ª e 3ª	10	20	30	40	CLASSIFICAÇÃO DO MATERIAL					
<div>1,95</div> <div>

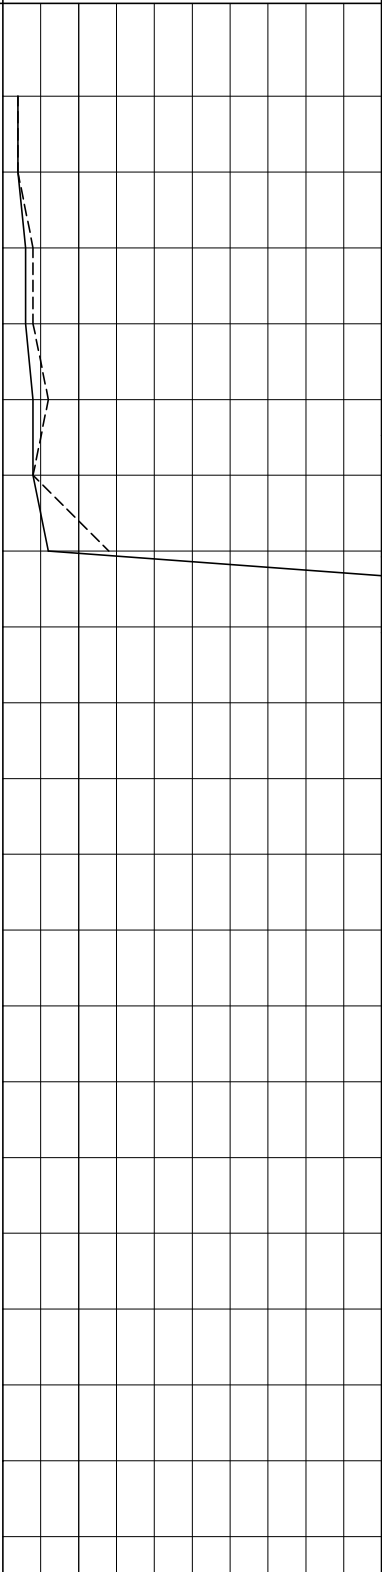
<div>Areia fina siltosa, marron, fôfa a pouco compacta.</div> <div>Areia grossa siltosa, marron, fofa, a pouco compacta.</div> <div>Areia média e grossa siltosa, com pedregulhos, marron, medianamente compacta, a muito compacta.</div> <div>Impenetrável a percussão (LT = 30,0 min / 1,5 cm)</div>				
	<div>②</div>		2	2										
	<div>③</div>		3	4

<div>④</div>		3	4										
	<div>⑤</div>		4	6										
	<div>⑥</div>		4	4										
	<div>⑦</div>		6	14										
	<div>⑧</div>		30/5	—										
PROFUND. DO N.A (cm)			<div>⊗</div>	AMOSTRA NÃO RECUPERADA				<div>H / N</div>	<div><input type="checkbox"/> amostrador penetrou N cm sob peso das hastes</div>					
INICIAL		FINAL		NFE	N.A NÃO FOI ENCONTRADO				<div>P / N</div>	<div><input type="checkbox"/> amostrador penetrou N cm sob peso das hastes + peso batente</div>				
19/04/02		23/04/02		NFO	N.A NÃO FOI OBSERVADO									
2,05		1,95
