Cliente FLANGE – ENGENHARIA E REPRESENTAÇÕES LTDA						<div>

</div>														
Local ESTAÇÃO DE TRATAMENTO DE ESGOTO SÃO LOURENÇO – MG																				
Sondagem: SP-09 (ESTACA 08) Cota: 97,567																				
Cota em relação ao RN	AMOSTRA	Profund. da camada (m)	Penetração (golpes/30cm)				Data 22/05/02				Escala 1/100									
			1ª e 2ª Penetração		2ª e 3ª Penetração		Ref. RS-0402-SL/01				Des. Nº 10									
N.A			Nº de golpes		Gráfico								CLASSIFICAÇÃO DO MATERIAL							
			1ª e 2ª	2ª e 3ª									Areia fina siltosa, marron, fôfa.							
1,80	①	2,50	3	3

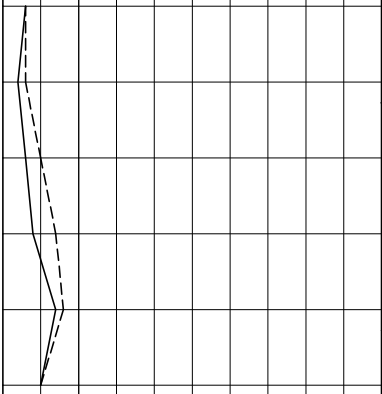
90	②		2	3																
	③		3	5																
	④		4	7																
	⑤	5,50	7	8	Areia média siltosa, marron, pouco compacta.															
	⑥		5	5																
		6,50			Areia média e grossa siltosa, com pedregulhos, variegada, pouco compacta.															
90					Impenetrável a percussão (LT=30,0 min/1,0 cm)
