Cliente FLANGE – ENGENHARIA E REPRESENTAÇÕES LTDA

Local ESTAÇÃO DE TRATAMENTO DE ESGOTO SÃO LOURENÇO – MG																			
Sondagem: SP-02 (ESTACA 05) Cota: 100,479																			
Cota em relação ao RN N.A		AMOSTRA		Profund. da camada (m)		Penetração (golpes/30cm) 1ª e 2ª Penetração 2ª e 3ª Penetração				Data 22/05/02				Escala 1/100					
				Nº de golpes		Gráfico				Ref. RS-0402-SL/01				Des. Nº 03					
				1ª e 2ª 2ª e 3ª		10 20 30 40				CLASSIFICAÇÃO DO MATERIAL									
100 4,38 95 90		① ② ③ ④ ⑤ ⑥ ⑦ ⑧ ⑨ ⑩		3 4 3 3 5 7 5 8 5 5 5 6 9 10 7 9 11 13 40/1 –

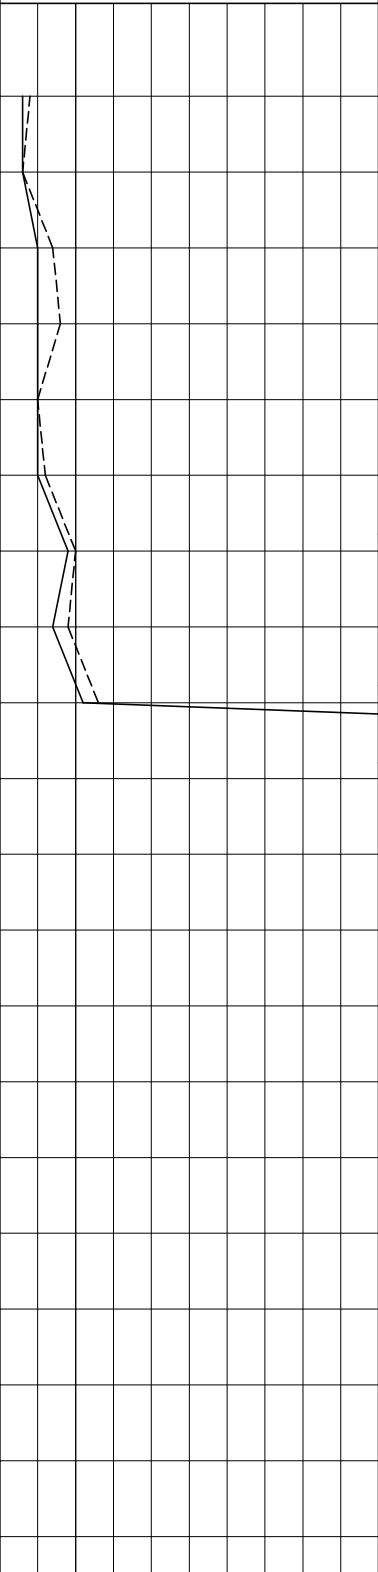
Areia fina siltosa, marron, fofa, a medianamente compacta. Areia grossa siltosa, marron, medianamente compacta. Areia média e grossa siltosa, com pedregulhos, micácea, variegada, medianamente compacta, a muito compacta. Impenetrável a percussão (LT = 30,0 min / 1,0 cm)									
PROFUND. DO N.A (cm)						<input checked="" type="checkbox"/> AMOSTRA NÃO RECUPERADA				H / N		<input type="checkbox"/> amostrador penetrou N cm sob peso das hastes

INICIAL 10/04/02		FINAL 11/04/02		NFE		N.A NÃO FOI ENCONTRADO				P / N		<input type="checkbox"/> amostrador penetrou N cm sob peso das hastes + peso batente							
4,25		4,38		NFO		N.A NÃO FOI OBSERVADO
