Cliente FLANGE – ENGENHARIA E REPRESENTAÇÕES LTDA										<div>

</div>									
Local ESTAÇÃO DE TRATAMENTO DE ESGOTO SÃO LOURENÇO – MG																			
Sondagem: SP-14 (ESTACA 01) Cota: 97,335																			
Cota em relação ao RN		AMOSTRA	Profund. da camada (m)	Penetração (golpes/30cm) ----- 1ª e 2ª Penetração ----- 2ª e 3ª Penetração								Data 22/05/02		Escala 1/100					
N.A				Nº de golpes		Gráfico				Ref. RS-0402-SL/01		Des. Nº 15							
				1ª e 2ª	2ª e 3ª	10	20	30	40	CLASSIFICAÇÃO DO MATERIAL									
1,40	①		3	3

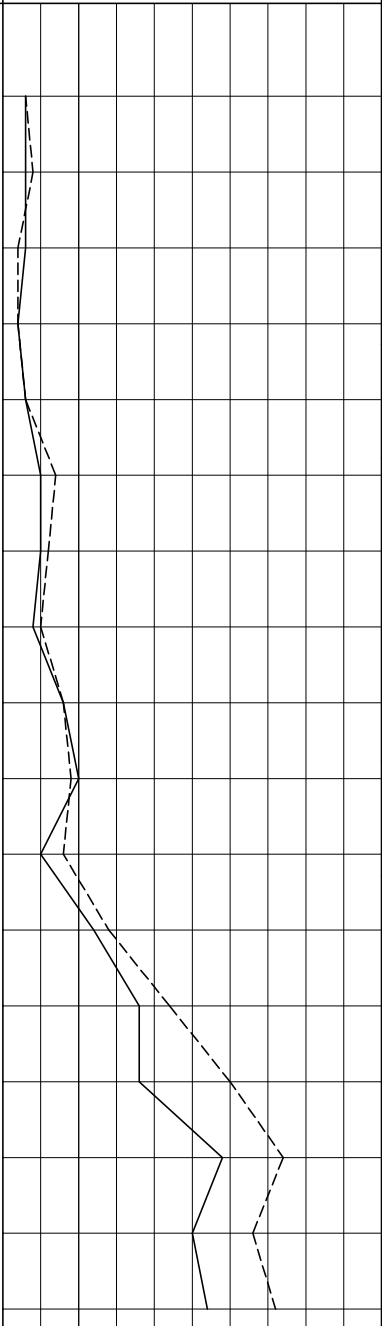
Areia média siltosa, marron, pouco compacta.						
95	②	3	4	Argila arenosa, cinza, mole.															
	③	3	2	Areia grossa siltosa, marron, pouco compacta.															
	④	2	2																
	⑤	3	3																
	⑥	5	7	Areia média e grossa siltosa, com pedregulhos, variegada, medianamente compacta.															
90	⑦	5	6																
	⑧	4	5

⑨	8	8	Solo Residual Silte argiloso, com areia fina, micáceo, amarelo, rijo a duro.															
	⑩	10	9																
	⑪	5	8																
85	⑫	12	14																
	⑬	18	22																
	⑭	18	30	Limite da Sondagem															
	⑮	29	37																
	⑯	25	33																
80	⑰	27	36																
		17,45																	
PROFUND. DO N.A (cm)				<input checked="" type="checkbox"/>	AMOSTRA NÃO RECUPERADA				H / N	□ amostrador penetrou N cm sob peso das hastes									
INICIAL		FINAL		NFE	N.A NÃO FOI ENCONTRADO					P / N	□ amostrador penetrou N cm sob peso das hastes + peso batente								
08/05/02		10/05/02		NFO	N.A NÃO FOI OBSERVADO														
1,15		1,40
