Cliente FLANGE – ENGENHARIA E REPRESENTAÇÕES LTDA					<div>

</div>														
Local ESTAÇÃO DE TRATAMENTO DE ESGOTO SÃO LOURENÇO – MG																			
Sondagem: SP-08 (ESTACA 11) Cota: 97,567																			
Cota em relação ao RN	AMOSTRA	Profund. da camada (m)	Penetração (golpes/30cm) ----- 1ª e 2ª Penetração ----- 2ª e 3ª Penetração				Data 22/05/02				Escala 1/100								
			Nº de golpes		Gráfico				Ref. RS-0402-SL/01				Des. Nº 09						
N.A			1ª e 2ª	2ª e 3ª	10	20	30	40	CLASSIFICAÇÃO DO MATERIAL										
1,85 95 90	①		3	3

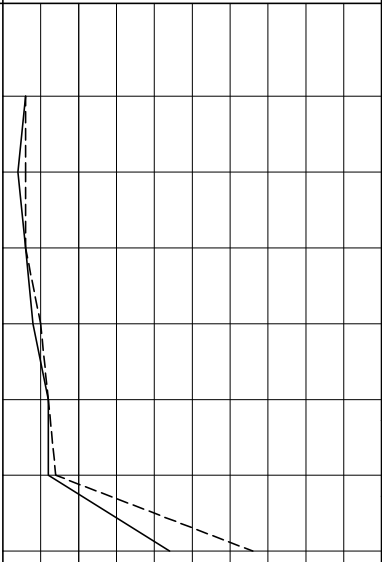
Areia fina siltosa, marron, fôfa a pouco compacta.										
	②		2	3															
	③		3	3															
	④		4	5					Areia grossa siltosa, marron, pouco compacta.										
	⑤	5,50	6	6															
	⑥	6,50	6	7															
	⑦	7,80	22	33					Areia média e grossa siltosa, com pedregulhos, variegada compacta.										
Impenetrável a percussão (LT = 30,0 min / 2,0 cm)
