Cliente FLANGE – ENGENHARIA E REPRESENTAÇÕES LTDA										<div>

</div>																							
Local ESTAÇÃO DE TRATAMENTO DE ESGOTO SÃO LOURENÇO – MG																																	
Sondagem: SP-15                      Cota: 98,385																																	
Cota em relação ao RN		AMOSTRA	Profund. da camada (m)	Penetração (golpes/30cm) ———— 1ª e 2ª Penetração ----- 2ª e 3ª Penetração								Data            22/05/02				Escala            1/100																	
N.A				Nº de golpes		Gráfico								Ref.            RS-0402-SL/01				Des. Nº            16															
				1ª e 2ª    2ª e 3ª		10      20      30      40								CLASSIFICAÇÃO DO MATERIAL																			
1,40

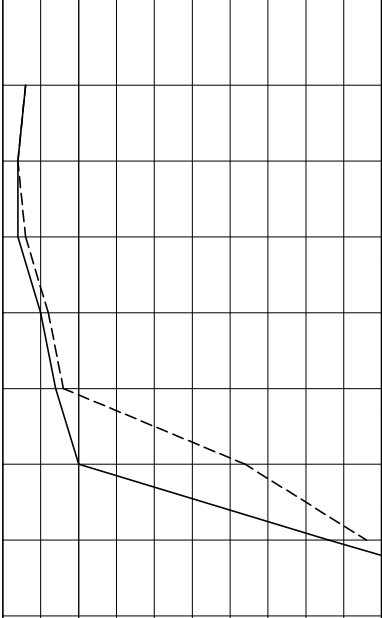
3,50	3      3

Areia fina siltosa, marron, fofa.								S. Resid.											
95				2      2										Areia média e grossa siltosa, marron, pouco compacta.																			
				2      3										Areia média e grossa siltosa, com pedregulhos, variegada, compacta.

5      6																													
				7      8																													
				10    32																													
				43    20/13																													
90				30/7    –																		Impenetrável a percussão (LT=30,0min/3,0cm)											
PROFUND. DO N.A (cm)

AMOSTRA NÃO RECUPERADA										H/N		<input type="checkbox"/> amostrador penetrou N cm sob peso das hastes									
INICIAL					FINAL					NFE		N.A NÃO FOI ENCONTRADO										P/N		<input type="checkbox"/> amostrador penetrou N cm sob peso das hastes + peso batente									
13/05/02					14/05/02					NFO		N.A NÃO FOI OBSERVADO																					
1,10					0,90
